C.3 Wand

C.3.1 Fassade

C.3.1.1 Außenputz an Mauerwerk

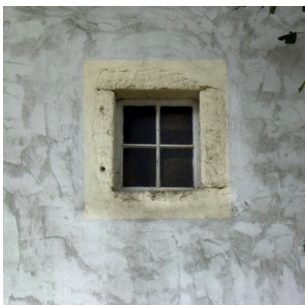
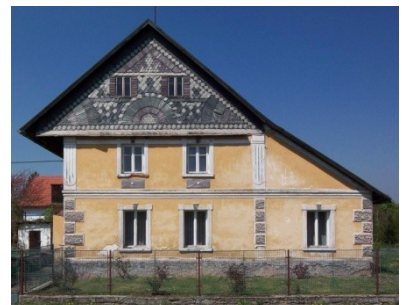
Abb. C-54 Kellenrückenputz, Granitgewände / Putzbänder in Malá Skála

Eckquaderungen

Putzgliederung in Jestřebice
teilw. überputzt u. farblich gefasst

Putzbänder und Eckquaderungen markieren den konstruktiven Aufbau der Gebäude. Hin und wieder wurden mit grobem Schlackenputz die Bänder oder die Putzfelder zusätzlich hervorgehoben. Bei repräsentativen Gebäuden war oft der gesamte Putz, auch nach klassizistischem Vorbild, gequadrat. Fassadenöffnungen ohne Natur- oder Kunststeingewände rahmte man mit breiten Glattputzfassen ein.

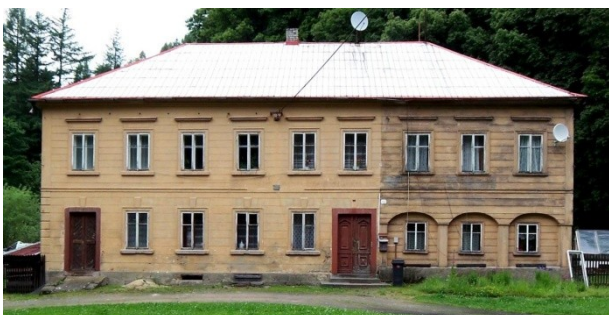
Abb. C-55
Klassizistische
Putzquaderung in
Vlčí hora (links) und
Eibau (rechts)

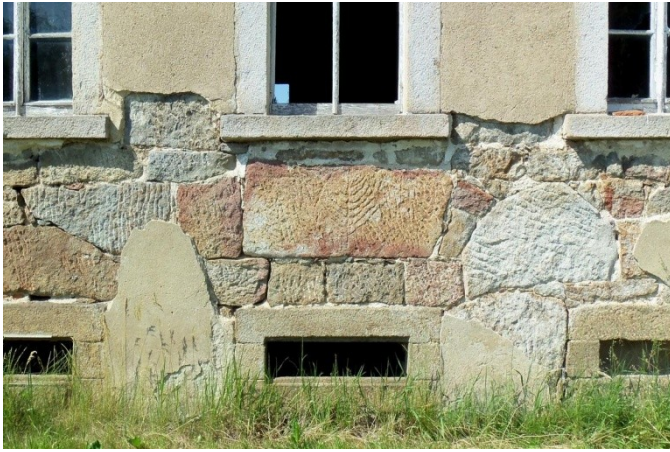
Abb. C-56 Großflächig abgeplatzter Kalkzementputz auf scharriertem Granit. Dem Schaden gingen Spannungsquerrisse im Bereich der Fensterbrüstungen voraus, in die Regen eindrang, hinter die bereits partiell abgelöste harte Putzschicht sickerte und bei frostigen Temperaturen zum Abplatzen führte. Der Witterungsschutz ist verloren gegangen, es folgt das Auswaschen der Fugen durch Schlagregen

BAUSCHÄDEN: Die häufigsten Schäden an alten Außenputzen bestehen in Rissen und Durchfeuchtungsschäden. In Abhängigkeit von der Ursache können Risse fein und netzartig über die gesamte Fläche verteilt sein oder lokal an bestimmten Stellen auftreten. Zu beurteilen ist vor allem, ob Risse nur in der Putzschicht vorhanden sind (z.B. oberflächliche Schwind- und Spannungsrisse) oder auf Schäden an der Wandkonstruktion beruhen (z.B. Durchfeuchtung, Setzung, statische Verformung). Putzrisse können weiterführende und großflächige Folgeschäden verursachen.

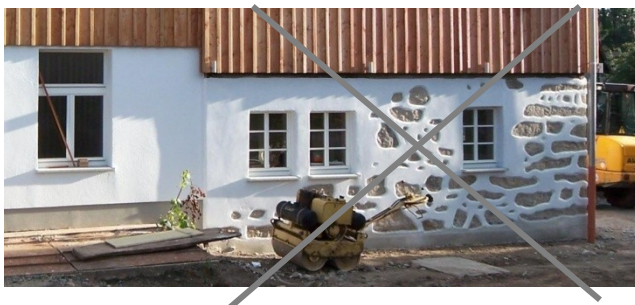
Bei nebenstehendem Negativbeispiel drängt sich die Frage auf: Sollte die Wand verputzt werden oder nicht!? Hier war man offensichtlich unentschlossen. Trotz „großer Mühe“ ist nun alles irgendwie halbfertig und vor allem rund: die erhabenen Mauerwerksfugen, aber auch die Kanten der Fensterleibungen. Es entsteht eher der Eindruck eines „Fraßschadens“.

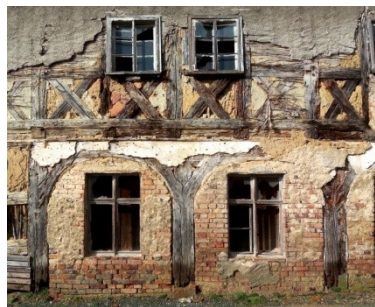
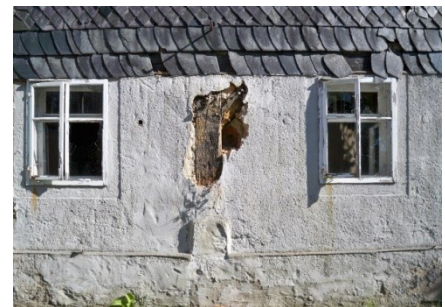
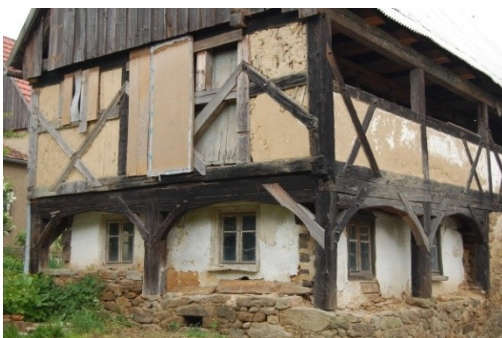
Für die nördliche Oberlausitz („die Lausitzer Heide“ nach Deutschmann¹²⁰) ist auch das **äußere Verputzen der Blockstubenwände** bekannt. Ein Beweggrund war die besondere Klimasituation und die damit verbundenen Wettererscheinungen in dieser gewässerreichen Region (siehe¹²¹).

Eine im Schnitt 3 bis 4 cm dicke Strohlehmsschicht, aufgebracht auf das unbehandelte Blockholz, bot feuchteregulierenden Holzschutz, zusätzlichen Wärmeschutz und stellte Winddichtheit her. Die Lehmoberfläche wurde wie die zuvor beschriebene Lehmgefachfläche schützend behandelt.¹²²

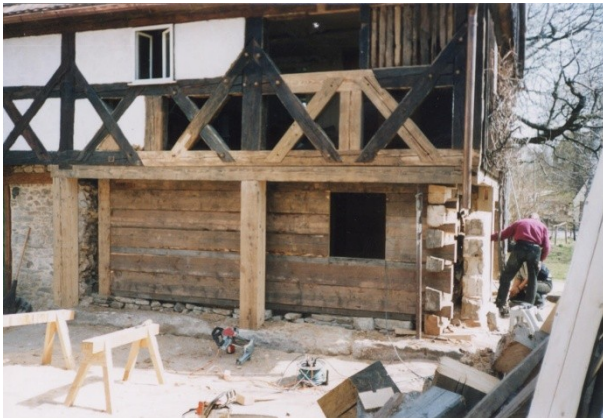
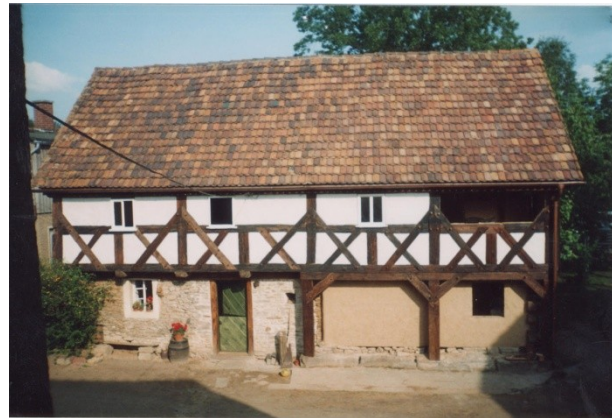
Abb. C-64 Blockstube in Waditz mit Altholz wieder errichtet (Foto: Fa. Klippel) / Stubenverputz anschließend wieder hergestellt (Foto: A. Matthes)

Verputz der Blockstube: Auch wenn heute durch schützende und zugleich holzverträgliche Anstriche hölzerne Bauteile der Witterung relativ dauerhaft ausgesetzt werden können, so zeigt doch nachfolgendes Beispiel eines Blockstubenverputzes die regionaltypisch überlieferte Ausführung bei einer Hausinstandsetzung im Sinne des Kulturgutschutzes.

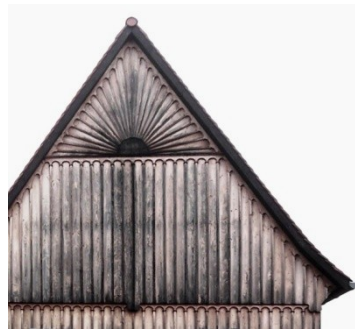
Abb. C-67 OL-Verschlag: Frieze rund geschnitten, Giebelsonne (Ruppersdorf)

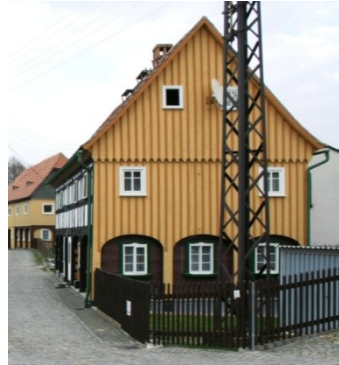
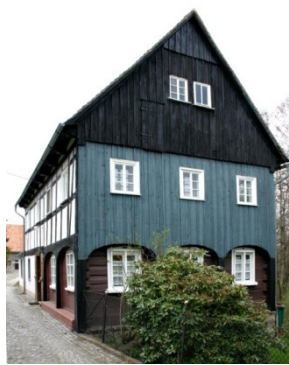
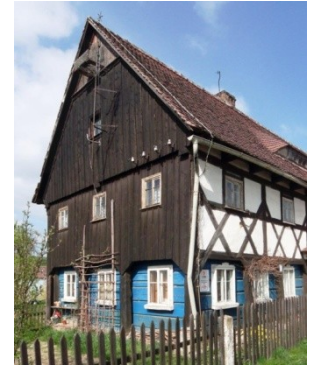
In Regionen, in denen der Geschossbau vorwiegt, ist eine **Besonderheit** auffällig: Hier schließt die Wandschalung nicht gerade über dem Erdgeschoss ab, sondern bekleidet auch die Umgebinderkonstruktion teilweise oder ganz.

Abb. C-70 links und Mitte: Dittelsdorf (D)/ rechts: Wyzków (PL)

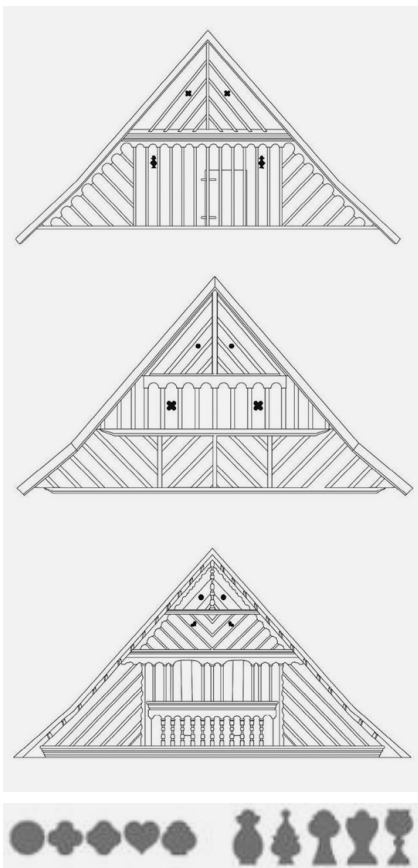
Abb. C-71 Ziergiebel und Eulenlöcher (Zeichnungen: Vojtisek aus Autorengruppe. (2011). *Bildwörterbuch der Umgebinderbauweise (Manuskript erweiterte Neuauflage)*. Sächsischer Verein für Volksbauweise e. V.

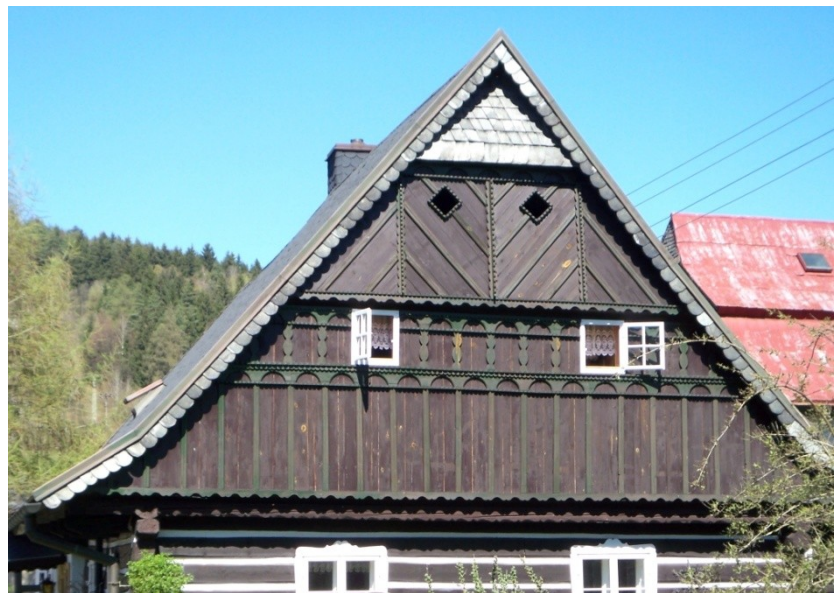
Abb. C-72 Zelesny Brod

Die bereits eingangs erwähnten formreichen **nordböhmischen Giebelerschaltungen** unterscheiden sich von den vorherbeschriebenen Schalungen vor allem durch den vielfältigen, jedoch symmetrisch ausgeführten Richtungswechsel der Schalungsbretter sowie zusätzliche schmückende und gliedernde Elemente wie Gesimse, geschnittene Leisten, Ständer und Balustraden. Die Giebel sind kaum befenstert, aber mit sogenannten „Eulenlöchern“¹²⁷ ausgestattet. Auffällig ist das überwiegend senkrecht verbretterte Feld mit Balustraden und gegliederten Gesimsen im Zentrum des Giebels, das auf eine Kammer im Dachgeschoss und ein offenes „Bühnchen“¹²⁸ hinweisen soll. Ingrid Augstenová, die den „Ziergiebel“ im Böhmisches Mittelgebirge beschreibt, führt die Üppigkeit der Formen auf den Einfluss des böhmischen Barocks kirchlicher und städtischer Bauten zurück.¹²⁹

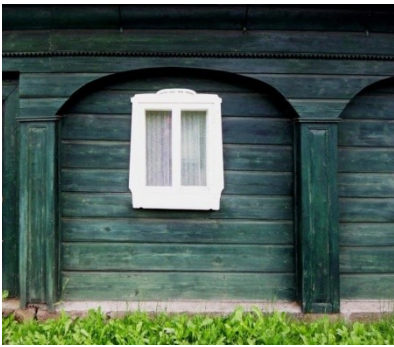
Abb. C-73 Verbretterung von Block, Spannriegel und Knaggen, Ständervertäfelung (Vlčí hora)

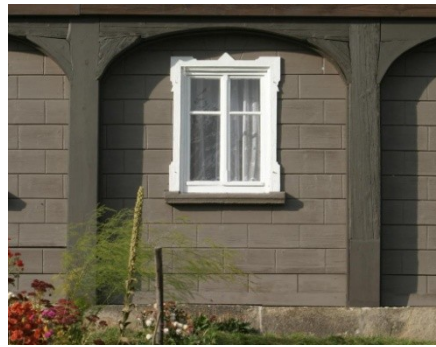
Abb. C-74 Vertäfelung der Blockstube im "Mauerwerksverband" (Bertsdorf)

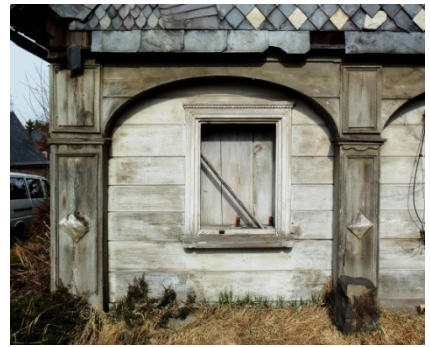
Abb. C-75 Verschalung der Blockstube, Vertäfelung der Umgebinderkonstruktion (Neugersdorf)

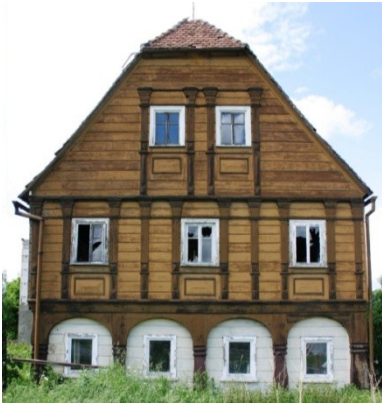
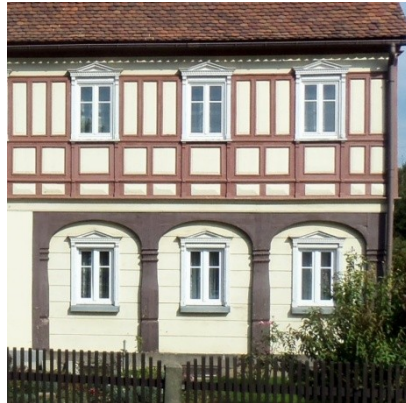
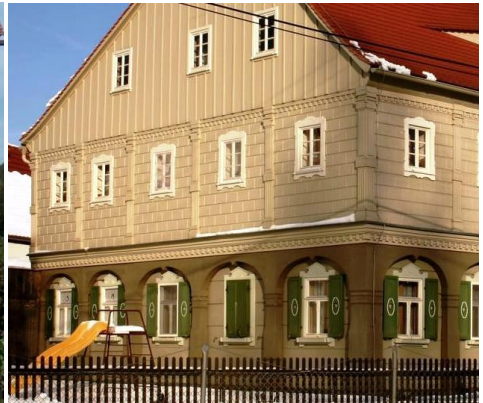
Abb. C-76 Vertäfelung der Obergeschosse (profilierter Umgebinderstander unverkleidet): links: Eibau (+) / Mitte: Oderwitz/ rechts: Leutersdorf

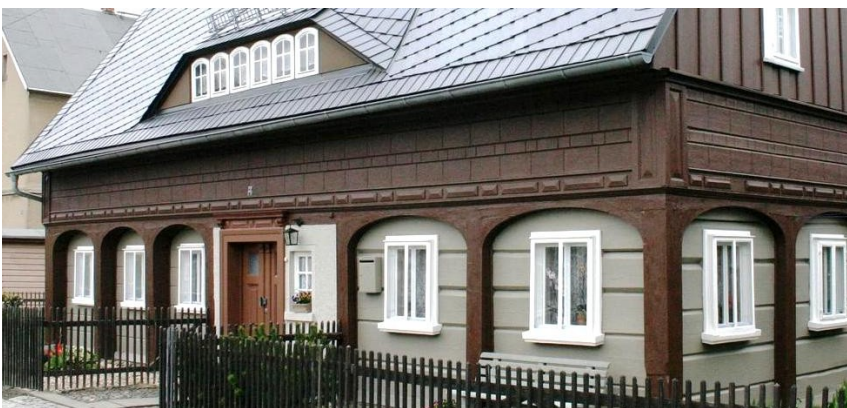
Abb. C-77 Kniestockvertäfelung (Großschönau)

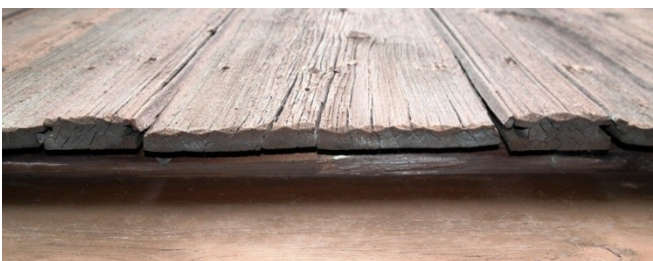
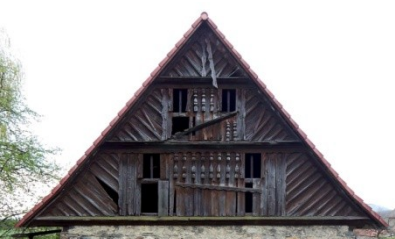
Abb. C-78 Oben: Die überschobenen Falze dieser ausgedörrten Schalung klaffen auseinander. Die Bretter sind durch die auftretenden Spannungen angerissen. Die Oberfläche ist angewittert. Wiederverwendbar können sie aber dennoch sein.

Unten: Beginnender Verfall der Verkleidung durch Ablösen von Deckleisten, Schalbrettern und Gesimsen. Noch ist der Schaden reparabel!

BAUSCHÄDEN: Hölzerne Schalungen sind wie alle Fassadenflächen z.T. extremen Wetterverhältnissen ausgesetzt. „Mängel“ treten ein, wenn Holz längere Zeit ungeschützt vor UV-Strahlung, Niederschlägen und Wind ist. Folgen sind Spannungsrisse und, wenn auch geringfügig, mechanischer Abrieb.

Schäden an Holzverkleidungen treten aber vor allem bei mangelhafter Belüftung und dampfdichter Oberflächenbeschichtung auf. Dauerhafte Feuchte führt zur Fäulnis des Holzes und fördert den Befall durch Pilze und Insekten. Nägel korrodieren, Deckleisten oder ganze Schalbretter lösen sich. Der Witterschutz für die dahinter liegenden Bauteile geht verloren. Dort können Folgeschäden auftreten. (Dahingegen können gut belüftete geölte Schalungen sehr langlebig sein.)

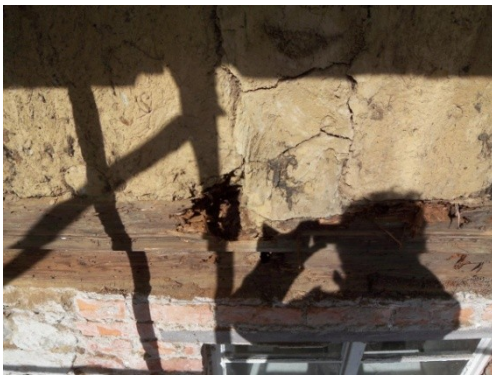
Abb. C-79 Inspektion der freigelegten Fachwerkfassade

INSTANDSETZUNG/ REKONSTRUKTION/ NEUBAU: Im Zuge von Sanierungsarbeiten kann es ratsam sein, eine Holzschalung, bewusst zumindest partiell zu entfernen, um den Zustand erfahrungsgemäß bekannter Schwachstellen der Fachwerkkonstruktion (z.B. Schwellen oder Fensterbrüstungen), inspizieren zu können. Das betrifft auch verkleidete Blockstuben im Übergang zum Sockel und Umgebendeständer am Fuß. Ist nur eine Reparatur geschädigter Schalungsteile notwendig, wird vorzugsweise passendes Altholz bzw. gut abgelagerte Neuware verwendet. Die Trocknung von Bauholz an der Luft dauert länger, ist aber bewusst energiesparend.

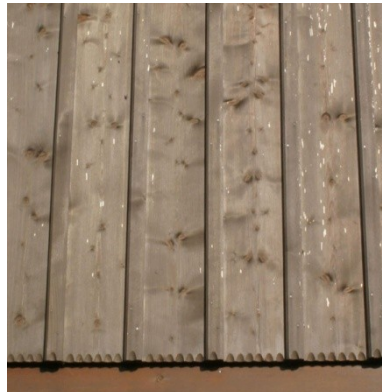
Abb. C-80 lasierte und geölte Fichtenschalung

Neue Nadelholzschalung erhält einen Anstrich als Oberflächenschutz (siehe C.3.2.1). Anders ist das bei harten Nadel- oder Laubholzsorten wie Lärchen- oder Eichenholz. Hier darf die Oberfläche verwittern und selbst eine natürliche Schutzschicht bilden, verbunden mit einem silbergrauen Ansehen. Allerdings dauert dieser Prozess an geschützten Fassadenstellen länger.

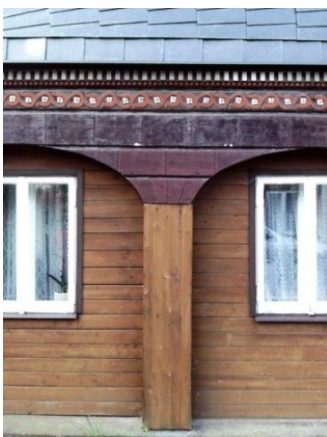
Abb. C-81links: Reste eines vertäfelten Umgebendes mit Fries aus Zahnschnitt, kleinen Diamantquadrern, Flechtband mit Blüten bei unangemessen reparierter Umgebendeständer- und Stubenverkleidung / Mitte: Das Haus ist zur Kiste verkommen./ rechts: leblose neue Schalung

BAUFEHLER/ GESTALTUNGSFEHLER: Ein leider immer wieder gesehener und inakzeptabler Gestaltungsfehler ist die Verwendung schmaler gehobelter Nut-Feder-Bretter für Verschalungen! Die Glattheit und der Glanz der gehobelten Flächen machen aus einer Zimmererarbeit eine Tischlerarbeit, das Haus wird zur leblosen „Kiste“.

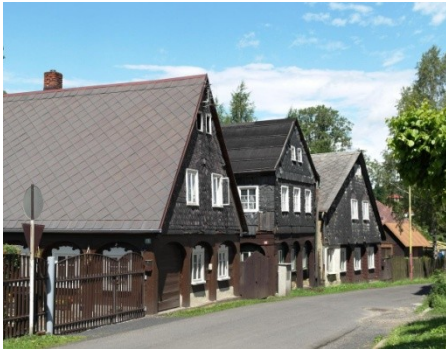
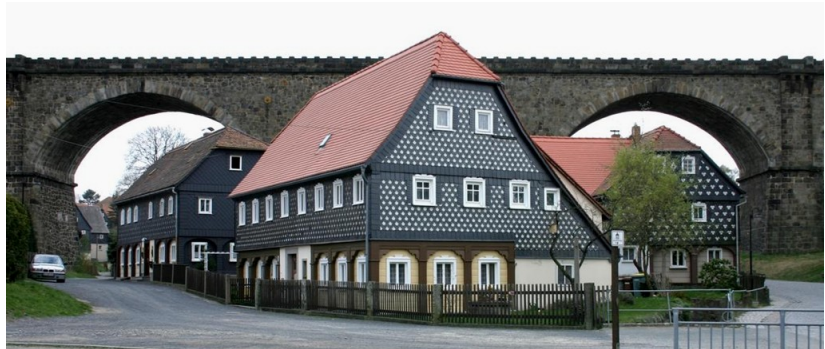
Abb. C-82 links: Schieferwandbehänge an einer Häusergruppe in Šluknov/ rechts: Schieferwandbehänge als wesentlich prägendes Element des Ortsbildes von Obercunnersdorf

Für Wandbehänge im UMGEBINDELAND wurden überwiegend Schieferschablonen verwendet, die man zunächst direkt auf Fachwerkwände nagelte. Erst mit der Inbetriebnahme von Sägegattern wurde es üblich, Brettschalungen unterzubauen. Als Erst- oder Ersatzmaterial nutzte man seit dem beginnenden 20. Jahrhundert jedoch auch „Eternit“-Platten, vor allem in Nordböhmen.

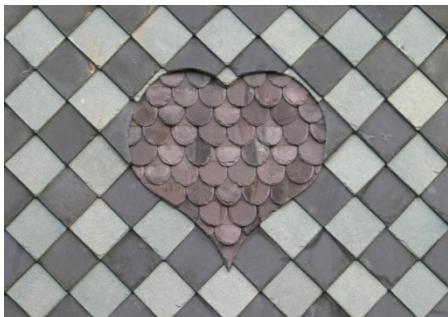
Abb. C-83 mit „weißem“ Naturschiefer häufig aufgehellter Behang, Herz aus roten Schuppenschablonen (Berthelsdorf)

Vor allem Schieferwandbehänge boten neben dem Wetterschutz die Möglichkeit, das eigene Haus vielfältig zu schmücken. In das gleichförmige Raster einer Grunddeckung (siehe unten) wurden Muster aus andersfarbigen Schablonen gleichen Formats oder aus kleinformatigeren Steinen symmetrisch eingebettet. Überwiegend bestimmt der blaugraue „Thüringer“ Schiefer das Farbbild der Verschieferungen, der in einfarbigen Behängen auch für Muster genutzt wurde. Durch die Verwendung grau-grüner „Reichenberger“ Schiefer und rötlicher englischer Schiefer entstanden mehrfarbige Muster. Da es immer üblich war, wertvolles Baumaterial- und das gilt vor allem für das Naturmaterial Schiefer- bei Reparaturen oder Umbauten weiter zu verwenden, wurden für Muster benötigte kleine Formate auch aus defekten großen Schablonen hergestellt.

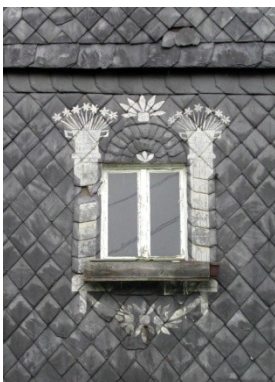
Abb. C-84 links: aufgemaltes freies Muster als Fensterumrahmung (Sohlandl)/ Mitte und rechts: Vergleich der Mustergestaltung mit Kunstplatten (Wehrsdorf) und Naturschiefer (Sebnitz)

Zu den heute am häufigsten anzutreffenden historischen Wandbehängen gehören die aus **Spitzwinkelschablonen** hergestellten Verbände, die für die Anlage von Mustern gut geeignet waren. Typisch sind **aufgelegte Ränder** aus großen Rechteckschablonen, die die Wandflächen allseitig erfassen und Geschosse markieren. Fehlten farbige Schiefer, wurden Muster auch mit ölgebundenem Bleiweiß¹³⁰ aufgemalt. Solche kontrastierenden, dem Schieferverband folgenden oder freien, Muster sind selten geworden. Die heutige Herstellung kontrastreicher Muster mithilfe weißer Kunststoffplatten ist umstritten. Zurückhaltender wirken die komplett mit Naturschiefer farblich gestalteten Wandbehänge.

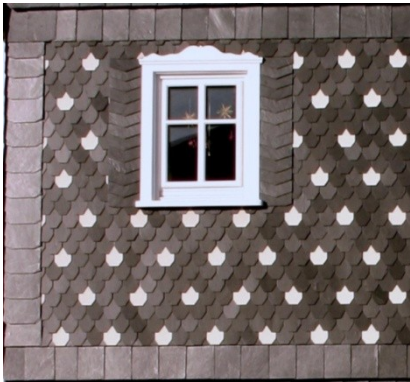
Abb. C-85 Wabenschablonendeckung mit 1/9tel Aufhellung durch weiße Kunststoffschablonen/ Mitte: Kreuz, Herz und Anker in einem Wabenbehang/ rechts: Schuppenschablonendeckung (Zeichnung: BWB Manuskript Neuauflage, Vojtisek)

Eine ganz andere Fassadenzeichnung erzeugen Wanddeckungen aus **Waben-** bzw. Achteckschablonen oder (Fisch)-**Schuppenschablonen**, die sehr häufig durch gleichmäßiges Einstreuen von weißen, grünen oder grauen Schablonen aufgehellt wurden. Wabendeckungen prägen z.B. das bereits gezeigte Ortsbild von Obercunnersdorf.

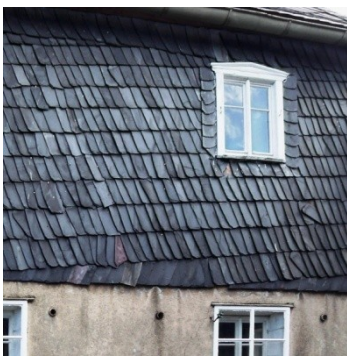
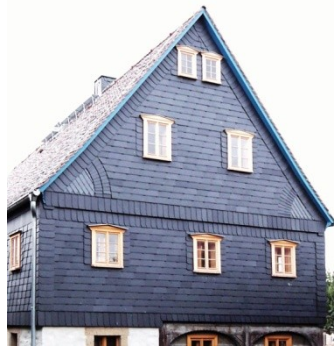
Abb. C-86 links: altdeutscher Behang in Weifa/ Mitte und rechts: Rechteckschablonendeckungen in Neukirch/L. und Vlčí hora

Weitere Deckformen bestehen in der **altdeutschen Deckung** und in der **Rechteckschablonendeckung**, die wie nachfolgend zu sehen, einfarbig ausgeführt wurden. Die altdeutsche Deckung, **mit** Gebindeanstieg und **eingebundenen Rändern** am Fuß und an den Geschossecken verlegt, schafft durch die unregelmäßig behauenen und relativ dicken Schiefersteine eine lebendige Behangoberfläche. Die gezeigten Rechteckdeckungen wurden **ohne** Gebindeanstieg und mit aufgelegten Rändern hergestellt.

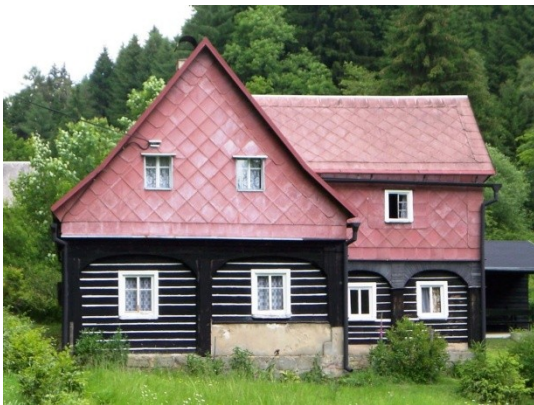
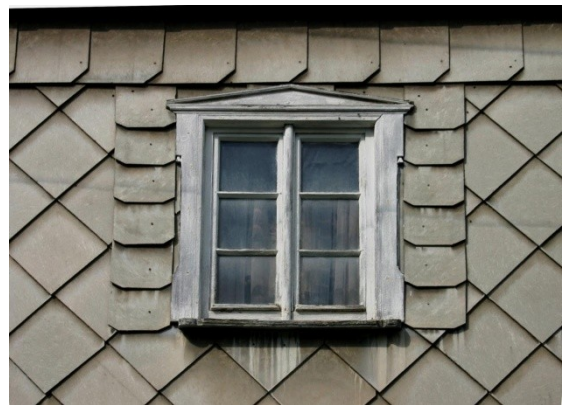
Abb. C-87 links: „Eternit“-Behang aus großformatigen Platten mit Anstrich (Vlčí hora)/ rechts: grobes Erscheinungsbild durch großformatige „Eternit“-Platten

Für „Eternit“- bzw. **Faserzementplattenbehänge** gelten dieselben Bedenken und Zugeständnisse wie für die aus diesem Material hergestellten Dachbeläge (siehe C.2.1.5). Behänge aus der ersten Hälfte des 20. Jahrhunderts haben sicher baugeschichtlichen Wert. In Nordböhmen sind sie in einigen Orten prägender Bestandteil der Hauslandschaft.

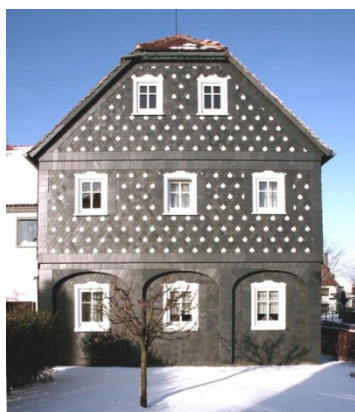
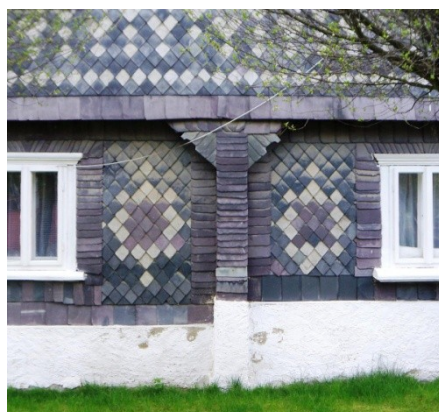
Auch die Umgebinderkonstruktion einschließlich Blockstube wurde in ein wetterschützendes Konzept durch komplette Verschieferung einbezogen. Die Winddichtheit der Stube verbesserte sich.

Abb. C-88 Beispiele der Umgebinder-Blockstuben-Verkleidung: Links: einfarbig in Obercunnersdorf/ Rechts: mehrfarbig in Chotiněves

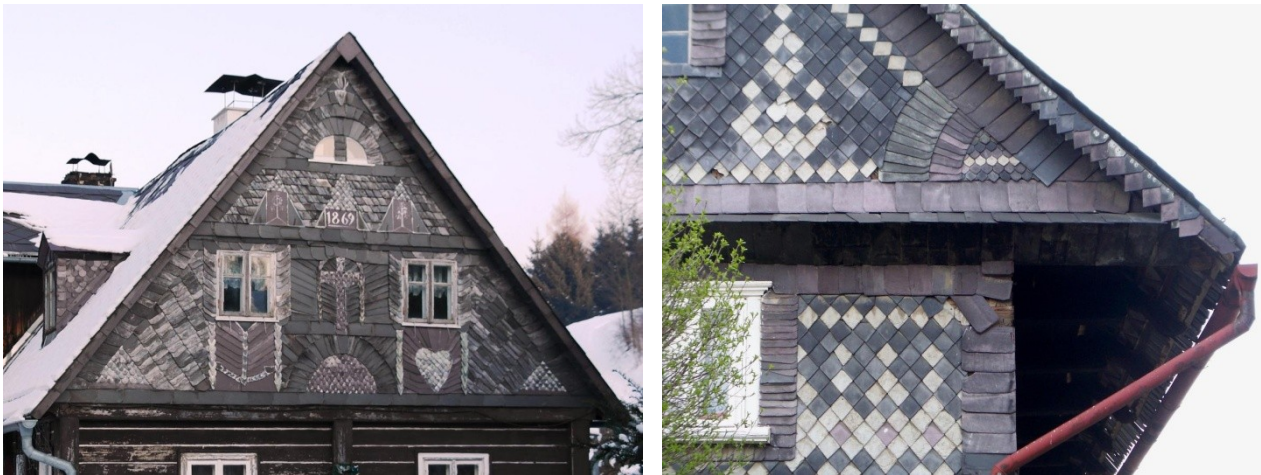
Die **Vielfalt der Muster** in Verschieferungen wie Bänder, Sterne, Tauben, Trauben, „Männel“, Ecksonnen, Viertel oder Halbsonnen sowie die Darstellung von Symbolen zeigen beispielhaft die folgenden Behänge, die man als große Handwerkskunst bezeichnen kann.

Abb. C-89 links: Kreuz, Herz und Anker(Kryštofovo Údolí)/ rechts: mit mehrfarbigem Belag der Ortsgangleiste (Chotiněves)

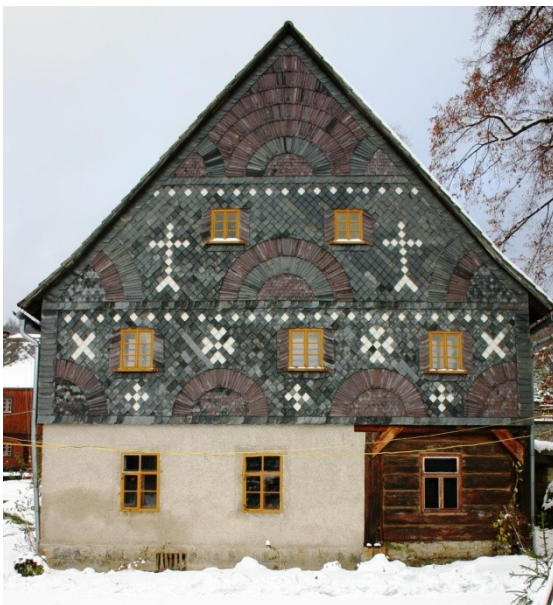
Abb. C-90 in Eigenleistung aus Altmaterial wiederhergestellt

Der links gezeigte Hausgiebelbehang in Saupsdorf/Sächsische Schweiz wurde nach Anleitung durch einen Dachdecker **in Eigenleistung** wiederhergestellt! Dass man dafür Abbruchmaterial verschiedener Häuser gemischt verwendete, wird anhand der vielen Farbnuancen deutlich.

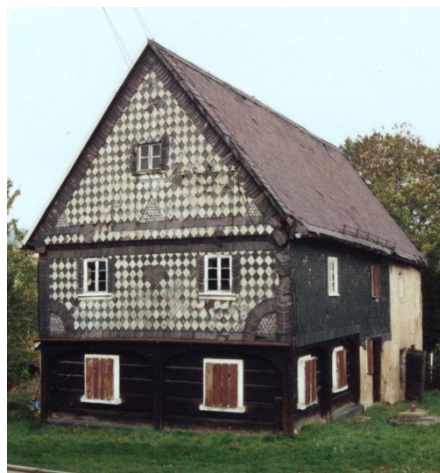
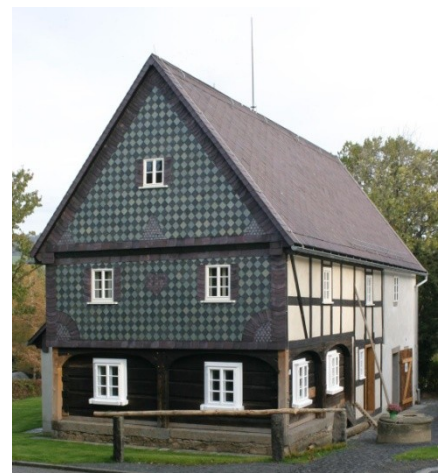
Abb. C-91.: Umgebäudehaus in Berthelsdorf vor (Foto: Nestler) und nach der Haussanierung

Die Hausproportionen sind unverändert. Die ehemalige häftig aufgehellte Grunddeckung aus blaugrauem und weißem Naturschiefer wurde mit geringfügig kleineren blaugrauen und grünen Spitzwinkelschablonen erneuert. Die aufgelegten Ränder, Ecksonnen und Symbole aus rotem Schiefer entsprechen dem früheren Vorbild. Die grünen Schiefer werden in der Regel im Lauf der Zeit etwas heller.

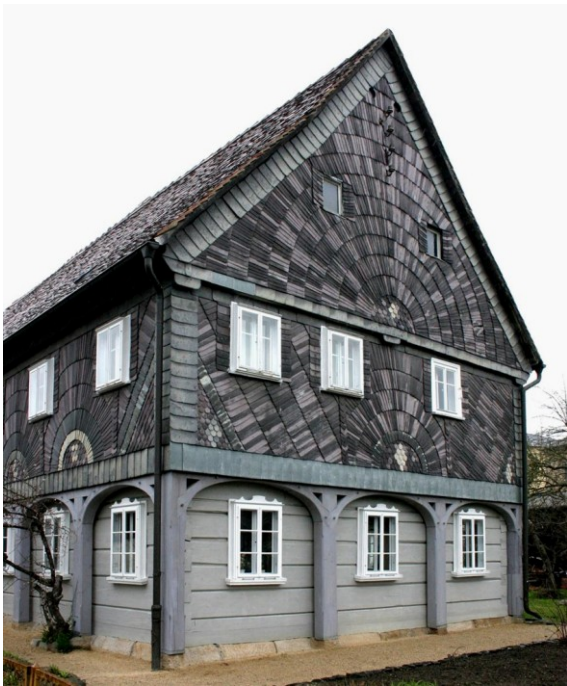
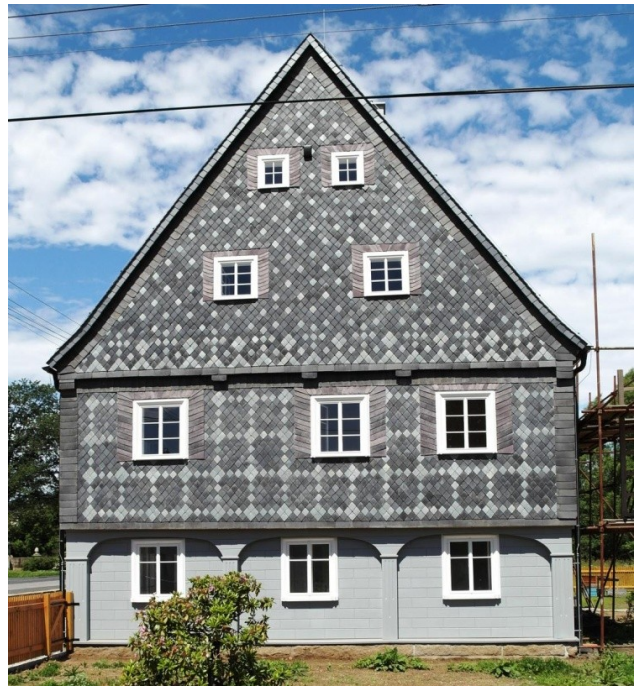
Abb. C-92 instand gesetzte Schieferbehänge in Großschönau (links) und Lipova (rechts)

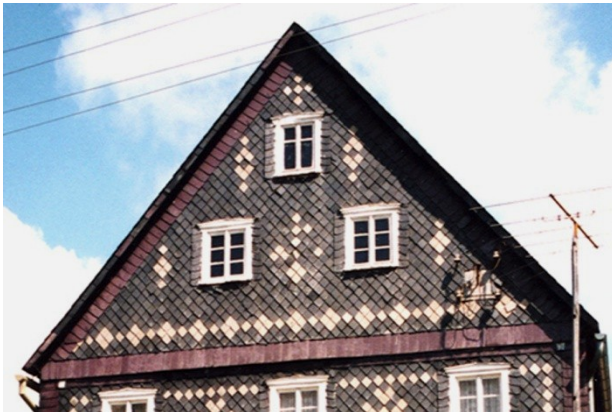
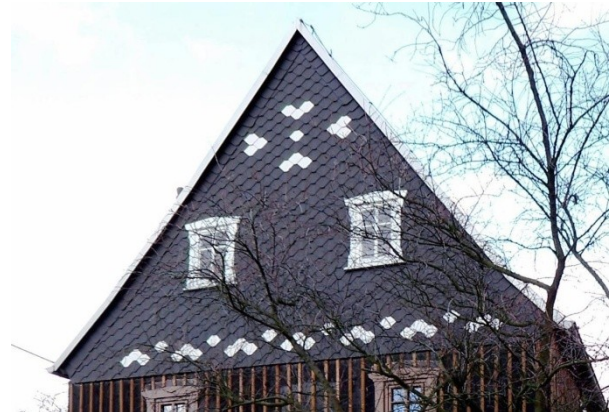
Abb. C-93 Vergleich zwischen einem regionaltypischen traditionellen Schieferbehang und einem jüngst ausgeführten Giebelbehang

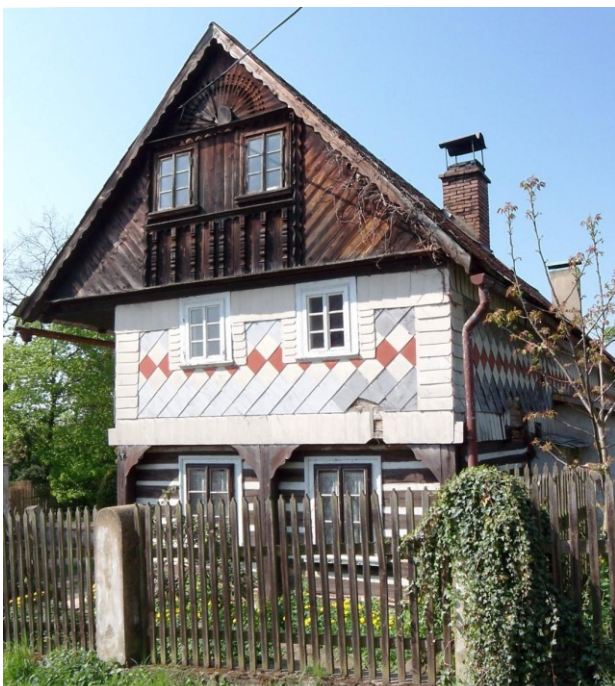
Abb. C-94

Großformat der Kunstplatten des links zu sehenden Behangs fügt sich proportional nicht in die kleinteilige Fassade. Seine Helligkeit trennt den Giebel auf. Und das Muster nimmt keine Rücksicht auf die Fassadenöffnungen (Abb. C-94).

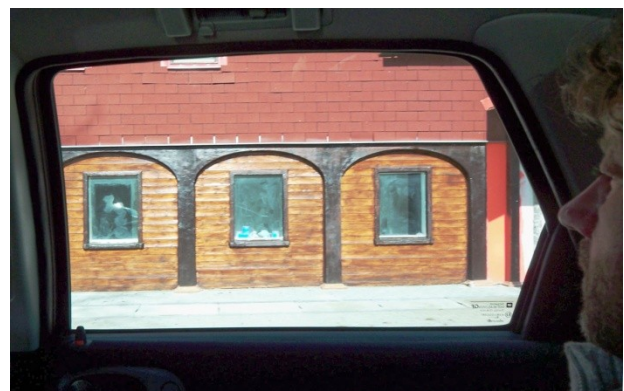
Abb. C-95

Abschließend noch ein Schnappschuss aus dem Auto (Abb. C-95). Mehr will man von dieser „platt“ gemachten Fassade gar nicht sehen. Dieses Umgebindehaus hat jegliche ursprüngliche Anmut verloren!

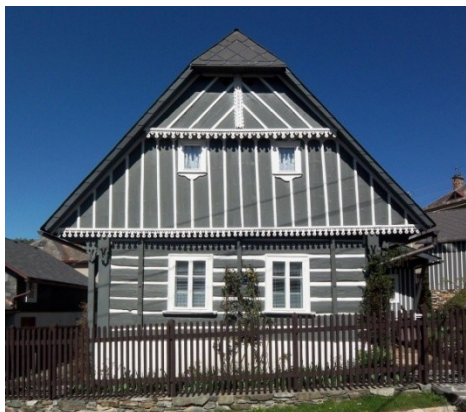
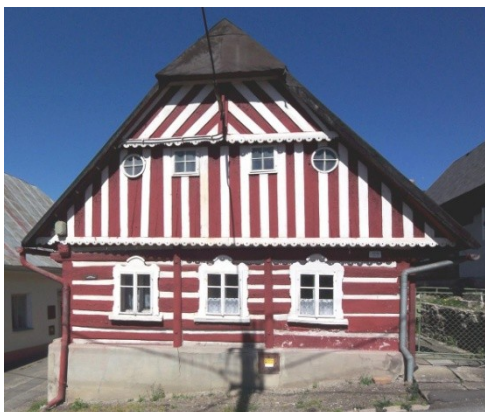
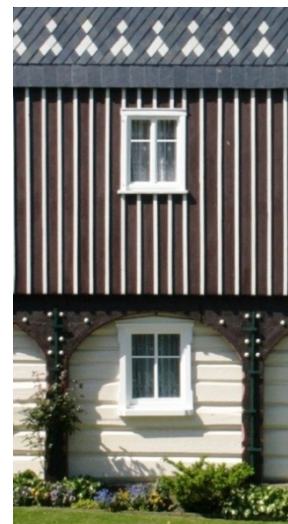
Abb. C-99 kontrastreiche Verleistung

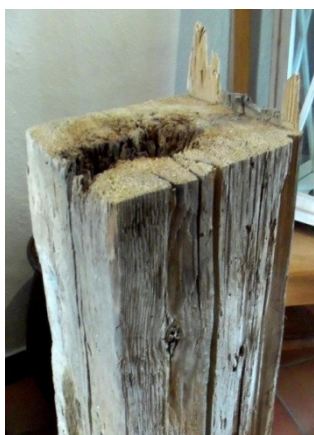
Abb. C-100 Kernschaden

Z.T. schlimme Folgen hat die Verwendung von Acryllacken („Wasserlacke“, Bindemittel: Kunststoffdispersionen), die nach dem Austrocknen einen elastischen und wasserunlöslichen Film bilden, aber mit jeder weiteren Beschichtung immer dampfdichter werden. Dringt Wasser unter solch einen „Kunststoffüberzug“, z.B. bei Rissen und Fugen, kann es nicht mehr heraus diffundieren, das Holz bleibt dauerhaft durchnässt und bietet vor allem holzschädigenden Pilzen gute Entwicklungsmöglichkeiten. Abb.: Äußerlich intaktes, aber im Kern schwer geschädigtes Konstruktionsholz

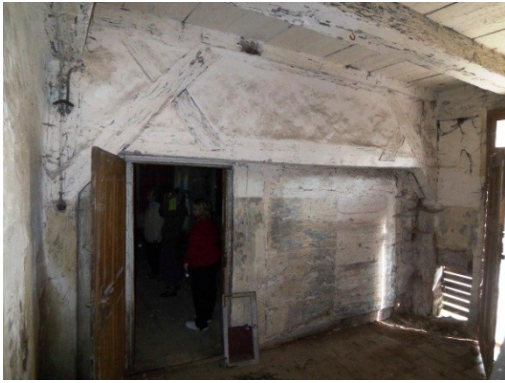
Abb. C-103 In diesem ehemals sicher rußgeschwärzten Hausflur (in seinem hinteren Teil sind Reste eines Vorgeleges¹³⁸ vorhanden) wurden alle Wände und die Decke ge-weißt. Üblich dafür war die Verwendung von Kalkmilch. Neben der Aufhellung des Raumes wirkte dieser Anstrich auch keimtötend und gegen Pilzbefall. (Weißenberg, Alte Kirchschule)

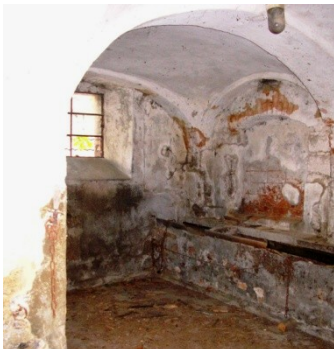
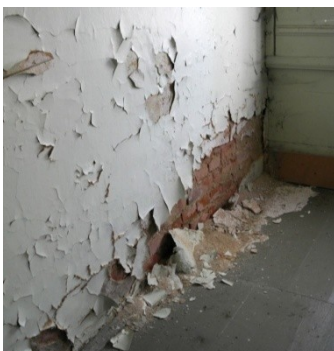
BAUSCHÄDEN: In Mauerwerk eindringende Feuchtigkeit, vor allen Spritz- oder Stauwasser am Wandssockel, kann über die Lehm- oder Kalkmörtelfugen aufsteigen, trocknet jedoch bei beidseitig diffusionsoffener Beschichtung gut ab. Mit dem Feuchtetransport werden Salze, in den Ställen vor allem Nitrate, an die Oberfläche geschwemmt und bilden Kristalle beim Trocknen. Die Putzschichten werden dadurch mürbe und verfärben sich.

Abb. C-104 oben: erheblich nitratbelastetes verputztes Granitmauerwerk in ehemals als Stall genutztem Gewölbe / Mitte: mit Kalkputzschlämme behandelte Granitwand / Granitmauerwerk freigelegt und verfugt

Die freigelegten Wände können auch nur mit einem Kalkanstrich versehen werden. Wer wieder einen Innenputz herstellen will, verwendet dafür auch am besten einen Reinkalkputz. Kalk als Putz oder Farbe ist hoch diffusionsoffen und durch seine feuchtigkeitsregulierende Wirkung für Feuchträume geeignet. Er ist stark alkalisch, wirkt deshalb natürlich desinfizierend und fungizid, ist also keim- und schimmelresistent. Beim Umgang mit Baukalken muss man allerdings beachten, dass er ätzend wirkt.

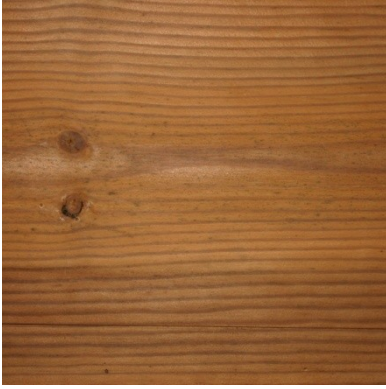
BAUKUNDE: Auch das „Herzstück“ des Hauses, die Blockstube, hat sich gewandelt. Anfänglich wurden die rohen Holzflächen mit gekochtem Leinöl behandelt und nach dem Abtrocknen mit Bienenwachs behandelt. So waren sie leichter zu reinigen, wenn sie im Lauf der Zeit durch den Ruß der Kerzen, Öllampen und aus der Küche verschmutzten.¹⁴⁰ Mit dem Aufkommen der pigmentierten Ölfarben erhielten die Wände und Decken helle Anstriche. Damit wurde der bäuerliche Charakter der Stube „weggestrichen“. Es wurden auch Wandverkleidungen in Form von Wandschalungen und Kassettenelementen eingebaut. Um die 70er Jahre sollte es dann manchmal ganz „modern“ werden durch die Verkleidung von Wand und Decke mit Hartfaserplatten, die tapeziert wurden. Welch ein Verlust an Eigenart, aber auch an Nutzfläche und Raumhöhe! Zum Glück blieb darunter der Originalzustand bis auf die Beschädigungsspuren durch die Unterkonstruktionsmontage erhalten.

Abb. C-105 geölte Holzfläche

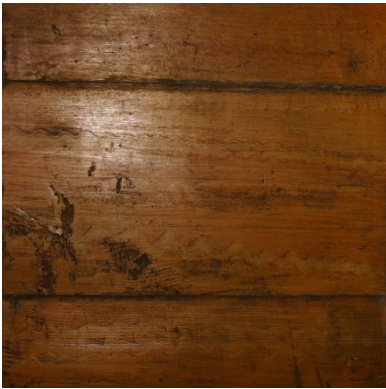
Abb. C-106 „Bierlasur“: Mischung aus abgestandenem Bier und Pigmenten / Ölfarbanstrich mit Musterkante, verschmutzt / Holzkassettenverkleidung im Bauernhaus

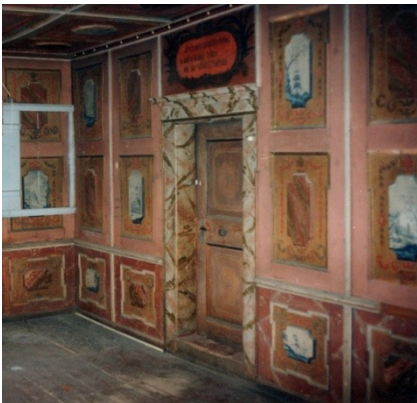
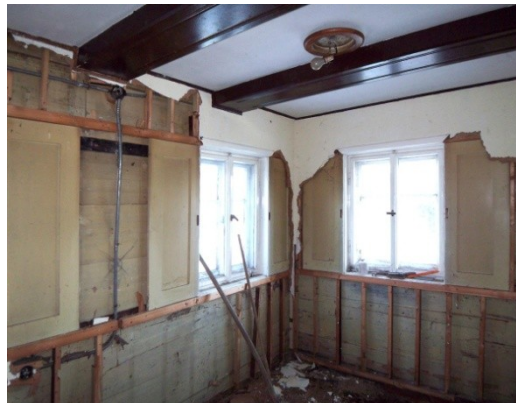
Abb. C-107 Kassetten bemalt im Faktorenhaus / Abbau junger Verkleidungen durch den neuen Hauseigentümer: sogar Schiebeläden (mundartlich „Ritschel“) kommen zum Vorschein!

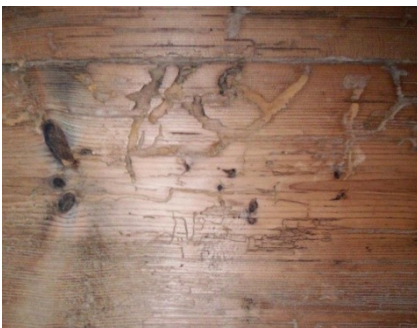
Neben den Nagel- oder Schraublöchern, die spätere Verkleidungen verursachten, findet man häufig nach dem Abbau von Holzverkleidungen Fraßgänge von Nagekäfer und Hausbock. In den Hohlräumen zwischen Schalung und Blockwand entstand durch die Wasserdampfdiffusion ein feuchtwarmes Klima, das den Holzschädlingsbefall förderte.

Abb. C-108 Fraßgänge von Holzschädlingen

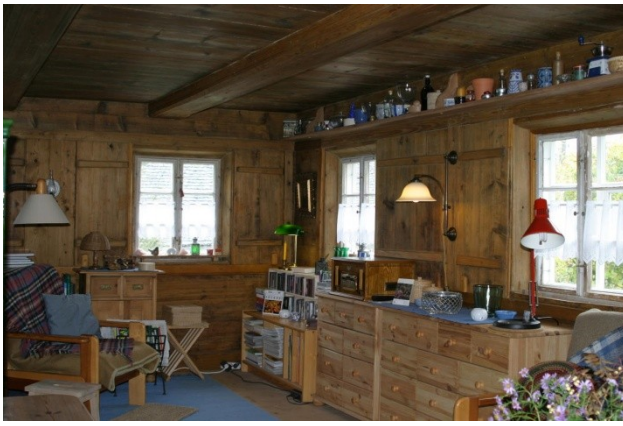
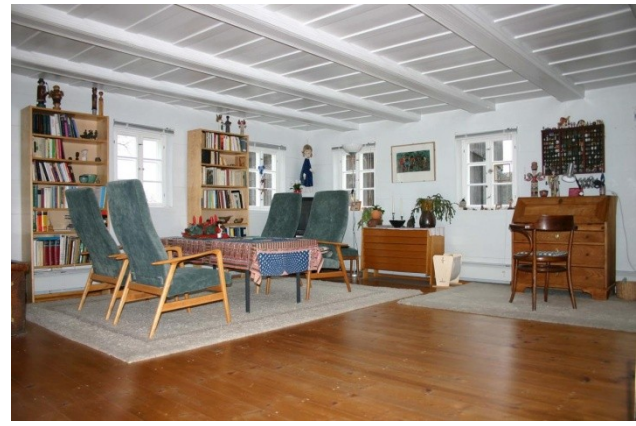
Abb. C-109 wieder hergestellte Holz­sichtigkeit an Wand und Decke und Erneuerung des hellen Anstriches

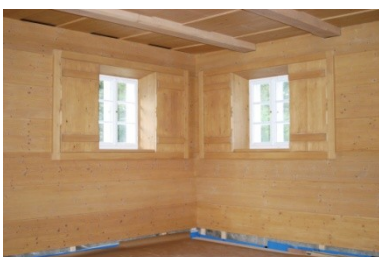
Abb. C-111 Ausführung VARIANTE 3

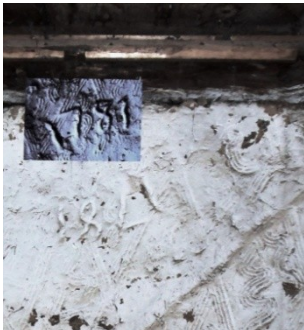
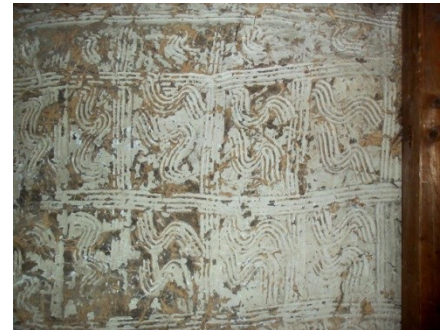
Schöne lebendige Muster werden mitunter sichtbar, die in der bewusst angewandten Formsprache nicht nur als bautechnisch notwendige Hafthilfe weiterer Putzschichten verstanden werden können, zumal sie oft direkt mit einem Kalkanstrich versehen sind.

Abb. C-112: links: „1781“: auf dem Kopf (?) stehender Bauzeitvermerk, bei der Präsentation als Foto dazu geheftet /Mitte und rechts: Kamm- oder Finngemuster im Lehmverstrich, gekalkt

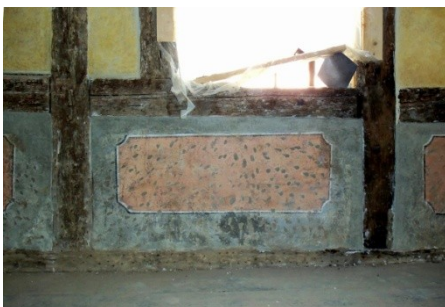
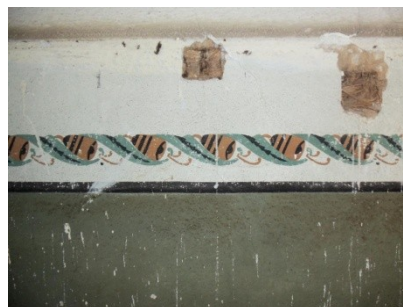
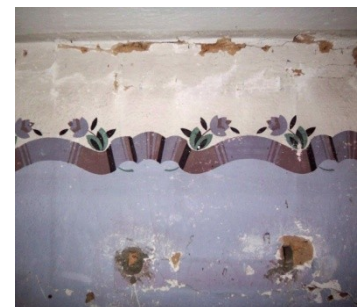
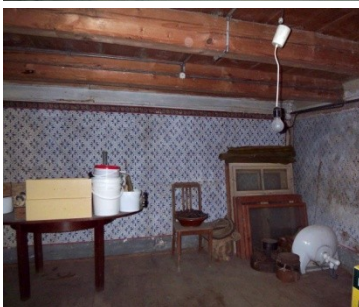
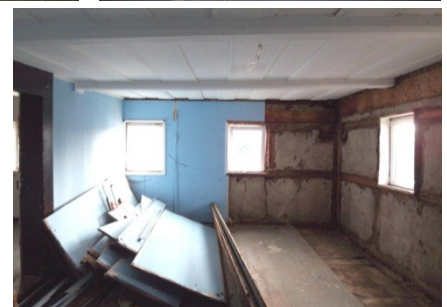
Den immer vorhandenen Schmuckwillen zeigen folgende Beispiele: Die Gefache wurden z.B. durch das Aufmalen einer Kasette betont, der innenseitige vollflächige Verputz farblich behandelt und mit aufgewalzten Musterkanten geschmückt. Dafür verwendete der Maler Schablonen oder Farbwalzen.

Hier wurde ein Muster mit der Walze auf die gesamte Wandfläche aufgetragen. Für viele Hausübernehmer ist es ein freudiges Ereignis, beim Abbau jüngerer Verkleidung auch an Fachwerkwänden den originalen Zustand vorzufinden und nach Aufarbeitung weiter nutzen zu können.

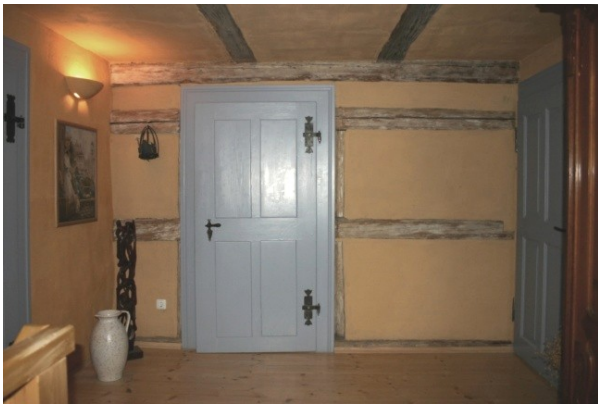
Abb. C-113: mit warmen erdigen Farben gestrichene OG-Diele
