## B.3 Decken

### B.3.1 Gewölbedecken

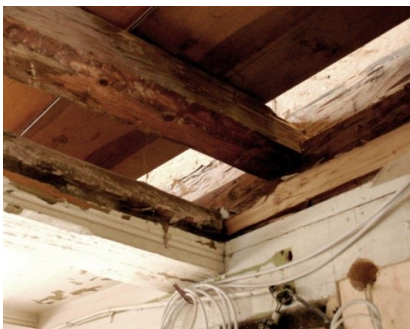
Abb. B-139: Auflagerbereich einer doppelten Decke (Rohbausituation während einer tief greifenden Sanierungsmaßnahme)

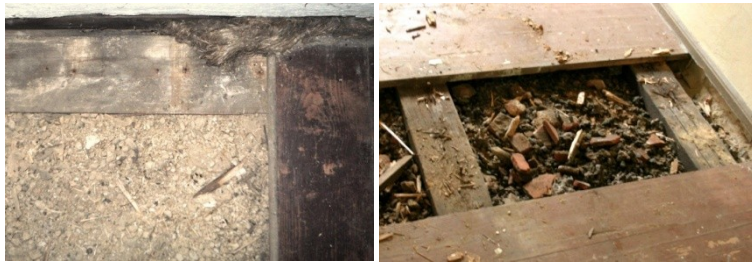
Abb. B-141 Einschubfüllungen aus trockenem Lehmstrogemisch und Schlacke

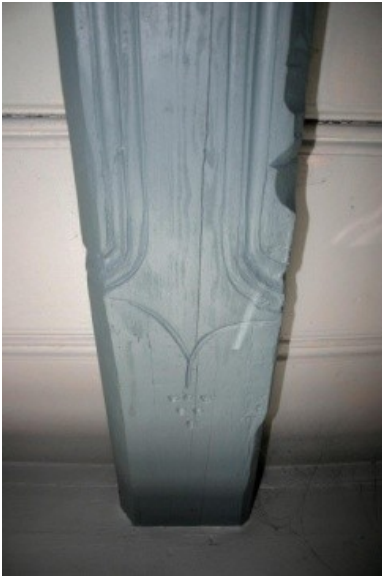
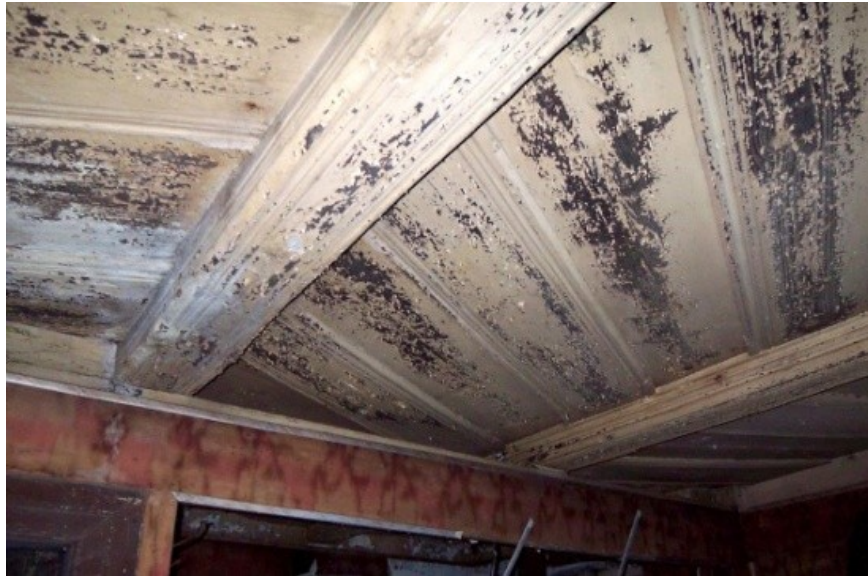
Abb. B-142 reich gestalteter Deckenbalken (Faktorenhof Eibau) / Abb. B-143 diagonal verlegter Einschub (Vilémov)

Einfach oder repräsentativ gestaltete Einschubdecken findet man vorwiegend in den Blockstuben, aber auch in der „Oberstube“, dem Raum über der Blockstube, der sich zuerst zum zweiten Wohnraum des Hauses entwickelte. Die sichtbaren Teile der Deckenbalken wurden z.T. mit vielfältigen Kehlen und Profilen geschmückt. Diagonal eingebaute Einschub Bretter sind ein besonderes Detail, das sowohl in Oberlausitzer Stuben als auch als im nordböhmischen Niederland (Schluckenauer Zipfel) zu finden ist.

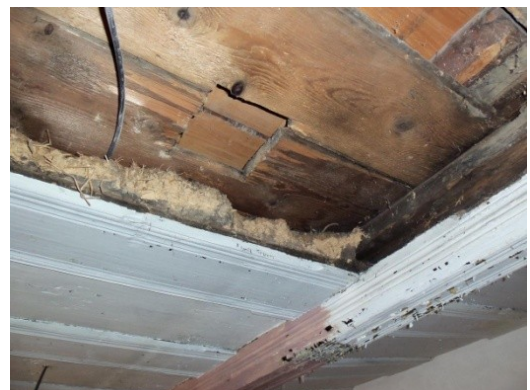
Abb. B-145 verschlossener Raumluftabzug

Im Zuge von Um- oder Ausbauten verschwanden roh gezimmerte Deckenbalken unter Verkleidungen aus profilierten Brettern oder wurden früher genutzte Details verdeckt, z.B. Deckenöffnungen in der Blockstubendecke, durch die warme Stubenluft in den darüber liegenden Raum „entlassen“ werden konnte (siehe auch Kapitel D.2). Profilierte (auch bemalte) Einschubdecken wurden bei „Modernisierungen“ sogar komplett unter Verschalung und Verputz verborgen.

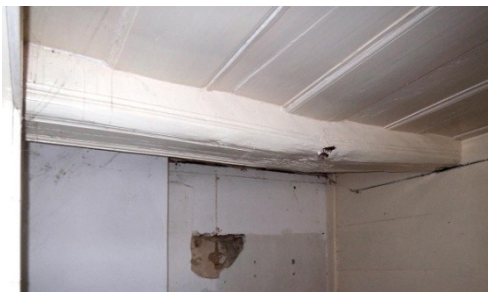
Abb. B-146 Bruch eines Deckenbalkens aufgrund vieler Ursachen: möglicherweise vorgeschädigtes Bauholz, leichte Verformung, Risse im Alkydharzanstrich, Eindringen von Kochdämpfen, weitere Holzersetzung...

**BAUSCHÄDEN:** Ein oft anzutreffender „Schaden“ bei Holzbalkendecken ist die Durchbiegung langer freitragender Balken. Ursache ist die Zunahme der Nutzlasten jeder Art, aber auch die natürliche Eigenschaft des Holzes, zu „Kriechen“. Langfristig dehnt sich die Balkenunterseite auch durch die eigene Last. Deshalb sind nicht nur einfache Decken (vor allem in Blockstuben, die sich ungeteilt über die gesamte Hausbreite erstrecken) davon betroffen, sondern auch die Stubendecke bei Doppeldecken.<sup>76</sup>

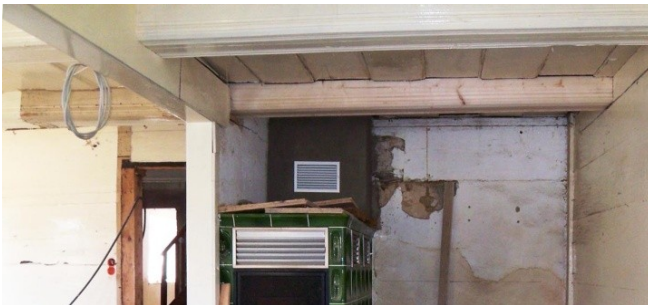
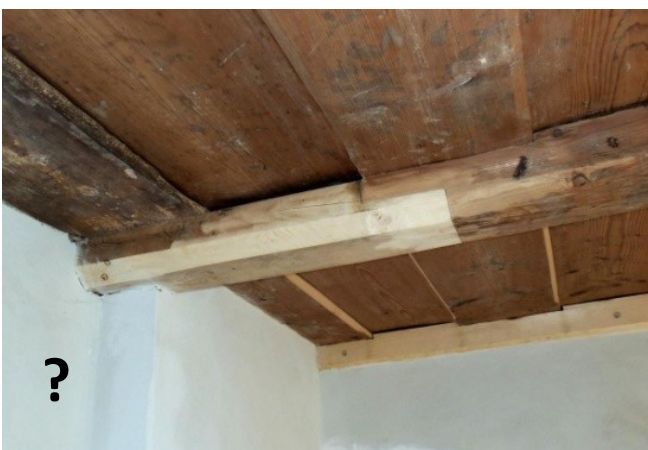
Abb. B-147 korrekt ausgeführte „stehende“ Holzverbindung mit langem Blatt bzw. Blattsasse bei Teilerneuerung eines gebrochenen Deckenbalkens

Abb. B-148 Erneuerung Deckenbalken

Abb. B-149 Das Motiv für die Ausführung der Deckenbalkenreparatur in der nebenstehend gezeigten Form ist nicht bekannt. Die Herstellung der „liegenden“ Holzverbindung, noch dazu mit kurzem Blatt bzw. kurzer Blattsasse ist aus statischer Sicht nicht dauerhaft tragfähig.

Bei der Reparatur geschädigter Deckenbalken und Balkenköpfe ist eine weitgehend originalsubstanzhaltende Ausführung anzustreben.

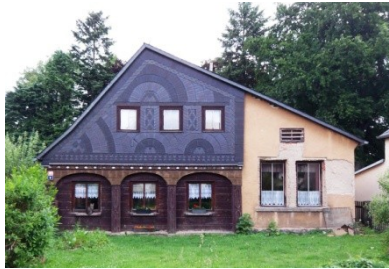
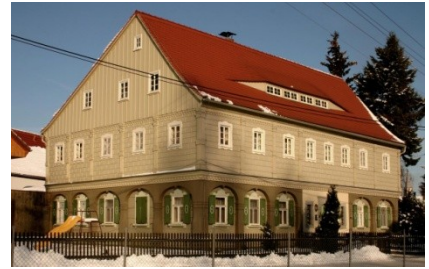
Abb. B-160, Abb. B-161 Hauserweiterungen mit Pferdekopfdach in Rumburk und Leutersdorf

Vom „Pferdekopfdach“ wird gesprochen, wenn bei einer nachträglichen Hauserweiterung die Außenwände des Anbaus mit gleicher Traufhöhe errichtet werden und die neue Dachfläche ab First angehoben und verlängert wird. Die Sparren sind unterschiedlich geneigt.

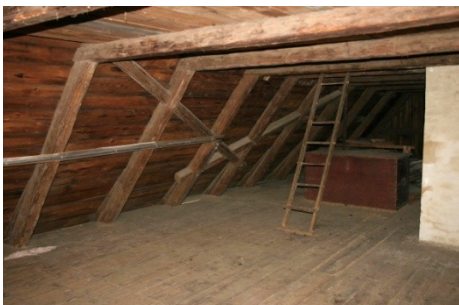
**BAUKUNDE:** Sparrendächer sind nur für kleine Gebäude mit geringer Hausbreite geeignet. Das Kehlbalkendach ist die am häufigsten angetroffene Dachkonstruktion. Die Sparrenfüße sind dabei in den Deckenbalken des Erd- oder Obergeschosses per Zapfen oder Versatz angebunden. Das dabei notwendige Vorholz des Deckenbalkens kragt aus und gibt den Dachüberstand vor. Den flachen Winkel zwischen Sparren und Auskragung „glättet“ der Aufschiebling. Die Sparren sind am First miteinander verblattet oder verzapft. Ein Kehlbalken zwischen den Sparren steift diesen Dreiecksrahmen aus. Die Sparrenlage wird durch diagonal gegenläufige Windrispen in Balkenstärke stabilisiert.

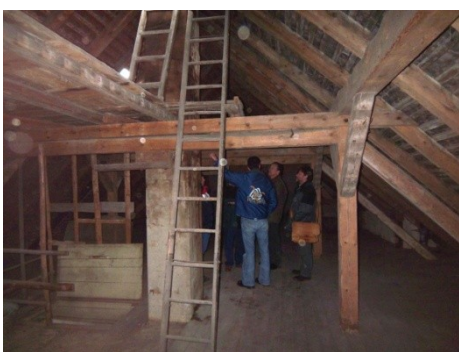
Das Kehlbalkendach mit geringen, oft zum First abnehmenden Sparrenquerschnitten, und großen Sparrenabständen (bis ca. 1,8 m) war statisch lediglich für das Tragen der weichen Bedachung ausgelegt. Die meisten der bestehenden Umgebendachstühle mussten bereits für den Wechsel zur harten Deckung mit Strecklaten oder -bohlen nachgerüstet werden. Eine leichte Durchbiegung der Sparrenfelder, vor allem bei Ziegeldeckungen, war trotzdem häufig nicht zu verhindern.

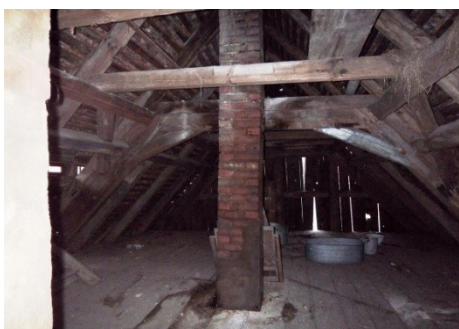
Abb. B-171 Aufmaß liegender Dachstuhl, Cunewalde / Abb. B-172 Strecklaten zwischen den Sparren zur Unterstützung der Dachschalung für die bessere Nagelbarkeit einer Schieferdeckung (Foto: St. Freitag)

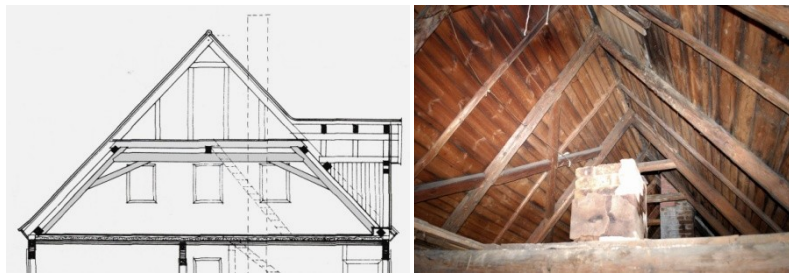
Abb. B-173 (Gruppe): Reiterdachstuhl / Kehlbalkendach mit Windrispen / Kehlbalkendach mit doppelt stehendem Stuhl, Pfette oberhalb des Kehlbalkens, mit Kopfbändern / Kehlbalkendach mit doppelt liegendem Stuhl, mit Spannriegel und Kopfstreben

Je nach statischer Anforderung wurden unterhalb der Kehlbalken **Dachstühle** eingebaut, bestehend aus waagerechten Pfetten für die Kehlbalkenaufgabe und mehreren Stielen, die man über den tragenden Querwänden des darunterliegenden Geschosses und in den Giebelwänden aufstellte. Unterschieden werden der einfach stehende und der doppelt stehende bzw. liegende Stuhl. Die älteste bestehende Bauform eines einfachen Stuhls ist der Reiterdachstuhl mit Firstsäulen und gekreuzten Kopf- und Fußbändern, die im Verbund mit einem Längsriegel für die Längsaussteifung des Stuhls sorgen.

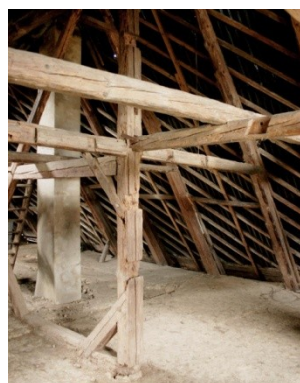
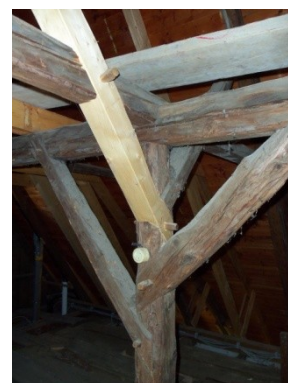
Abb. B-174 Konstruktionsknoten an einer Firstsäule mit zahlreichen Spuren ausgebauter Teile / Abb. B-175 reparierter Konstruktionsknoten

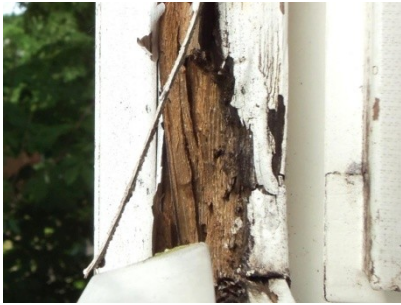
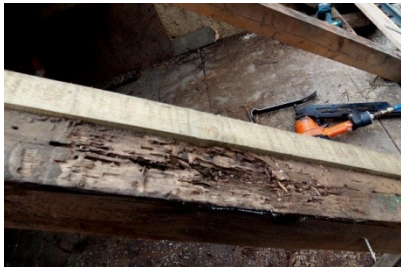
Abb. B-176 Braunfäule durch falschen Fensteranstrich / verdeckter Ameisenbefall zwischen Sparren und Schalung

**Pilze:** Unterschieden werden **holzerstörende** und **holzverfärbende** Pilze. Holzerstörend wirken z.B. der Echte Hausschwamm, der Braune Kellerschwamm und der Weiße Porenschwamm. Sie erzeugen Braunfäule („Würfelbruch“). Blaue, braune oder rote Holzverfärbungen werden durch verschiedene Pilzarten hervorgerufen. Sie gelten zwar nicht als holzerstörend, stellen aber eine Vorstufe dessen dar. Alle vorgenannten Pilze können sich nur bei großer Holzfeuchte und „angenehmer“ Temperatur sowie fehlender Belüftung entwickeln. Schimmelpilze entfalten sich bei einer großen Oberflächenfeuchte der Bauteile, meist in Verbindung mit Beschichtungen, die das Pilzwachstum unterstützen.

**Insekten:** Die bekanntesten tierischen Holzschädlinge sind der Nagekäfer („Holzwurm“) und der Hausbock. Ihre „Vorlieben“ für die richtige Holzfeuchte, gepaart mit einer „angenehmen“ Bauteiltemperatur variieren. Sie wirken holzerstörend und bewirken eine Abnahme der Tragfähigkeit der Bauteile. Vorgeschädigtes Holz kann auch von Ameisen besiedelt und weiter zerstört werden.
